Отчет о работах СЭК БТА за 2020 год.

1. Троллейный шинопровод купола БТА.

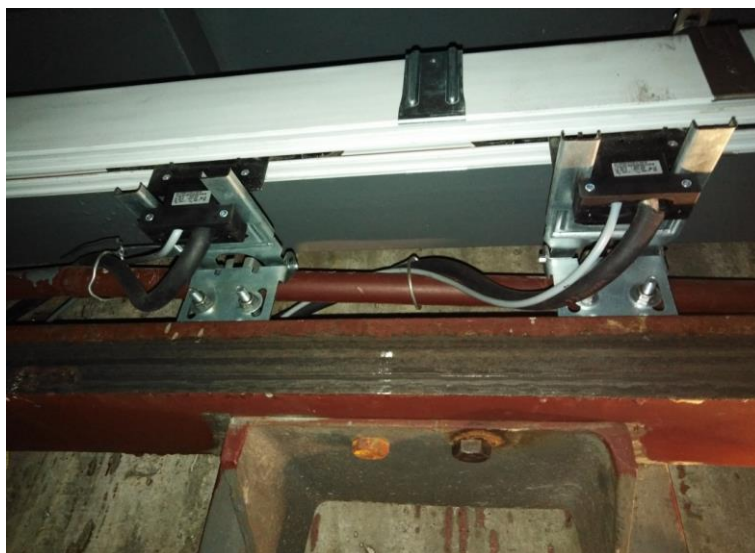
Двойной токоъемник (на суммарный ток 120 А)

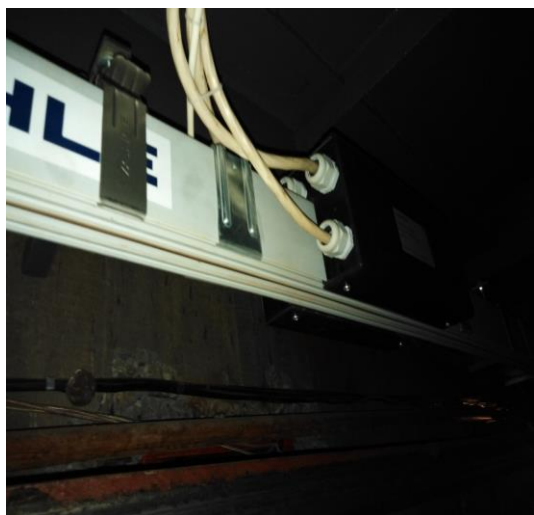
Токовый ввод

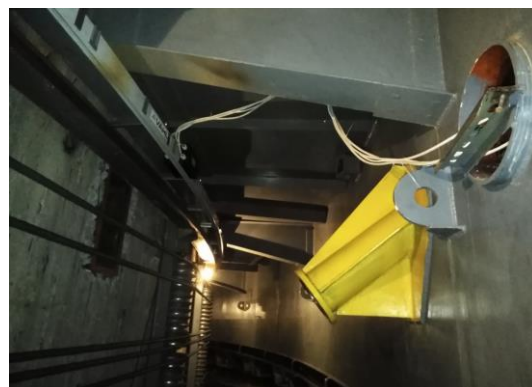
Разъемное водило купола (желтым)

Старую систему токоподвода решено было модернизировать таким образом, чтобы в случае аварии или непредвиденных обстоятельств оперативно вернуться к ее эксплуатации. Для безопасной эксплуатации, исключая износ подвижных и несущих частей старого токоподвода, было принято решение сделать «водило» купола разъемным.

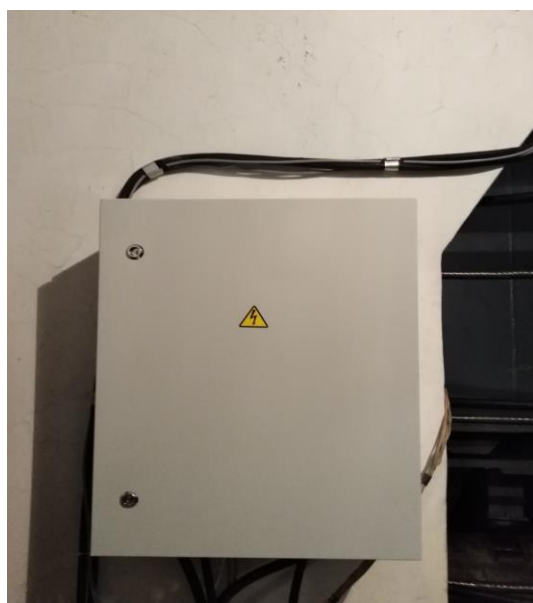
Щитовая токоподвода

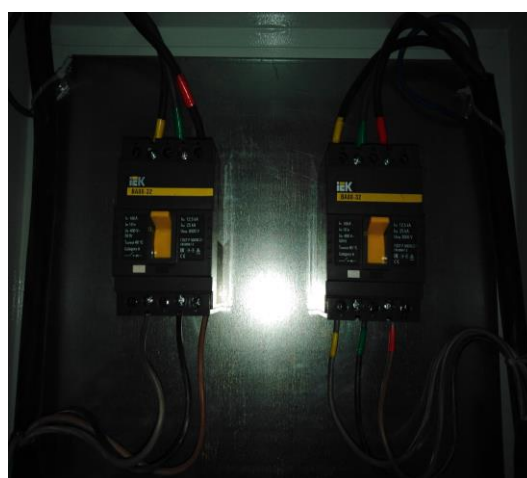
Автоматы защиты

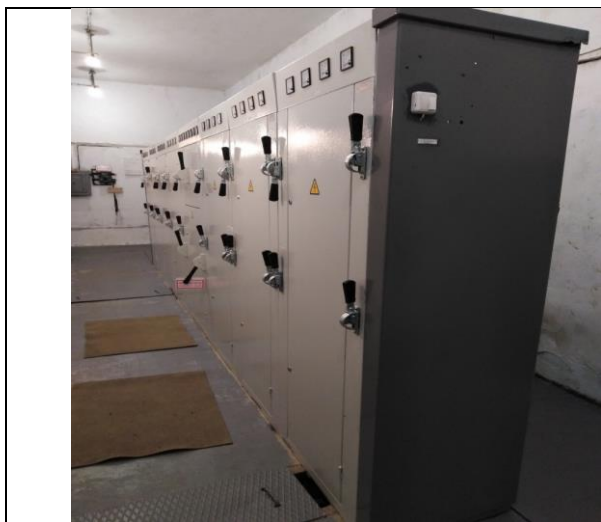
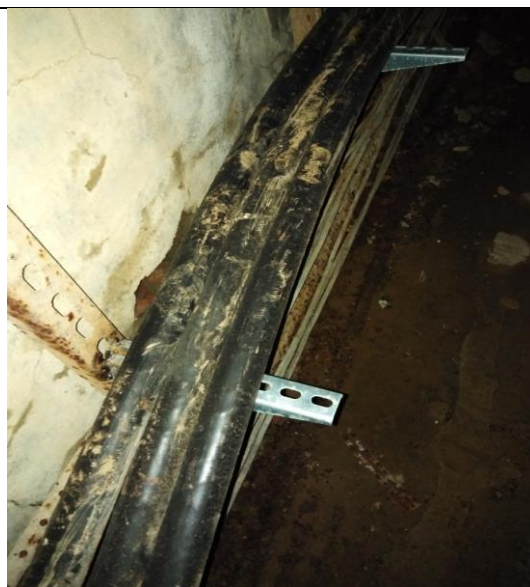
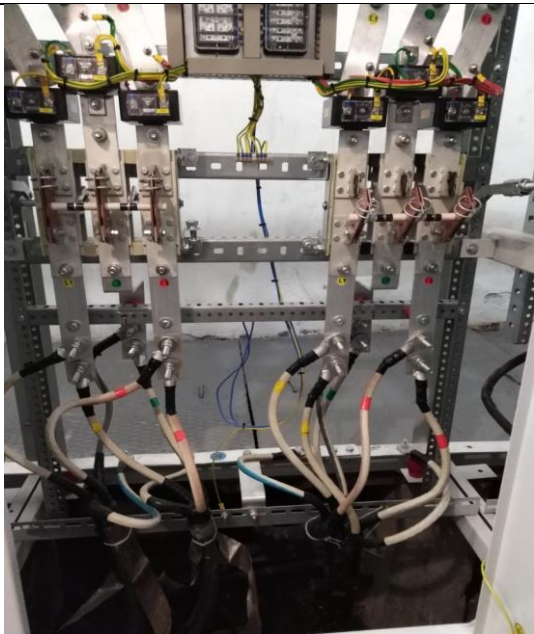
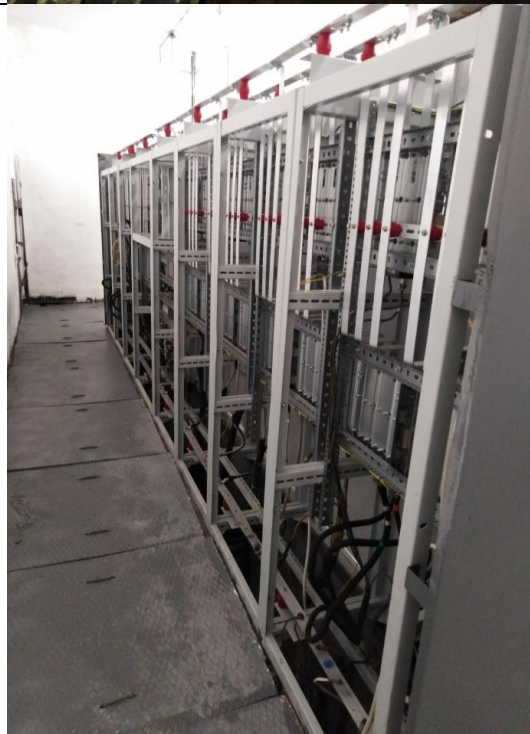
В низковольтной части трансформаторной подстанции (ТП 0.4 кВ) ВМП произведена замена распределительных ячеек. Благодаря новой защитной аппаратуре, позволяющей предотвратить аварию из-за перегрузки линии, либо из-за короткого замыкания, повысилась надежность ТП и снизился риск выхода из строя силовых кабелей ВМП.

Сделан косметический ремонт помещения подстанции. Заменено основное и аварийное освещение.

Изготовлены и установлены новые двери, заменены лестницы

Проложены три бронированных силовых кабеля сечением 120 мм² ТПО,4кВ – Машзал (БТА)

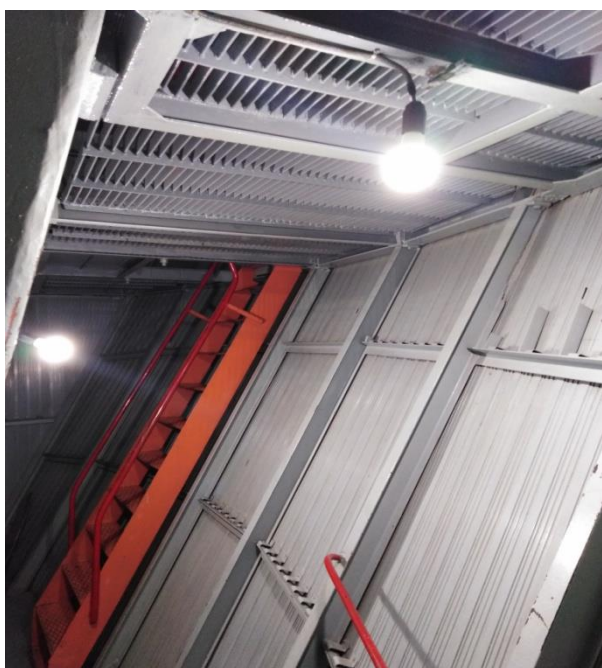
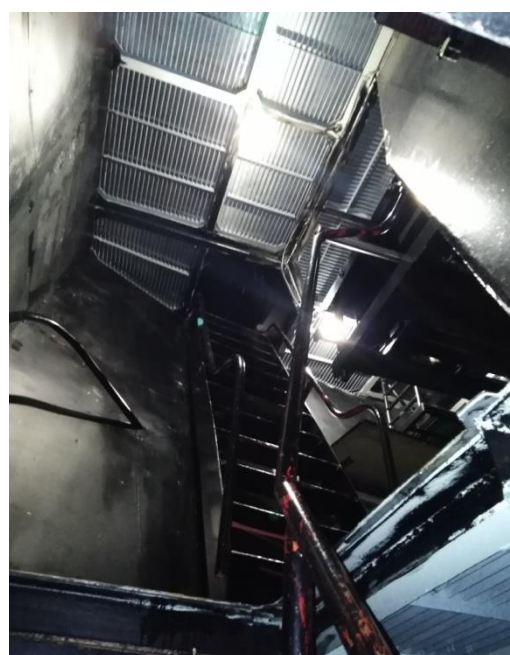
Вместо старой схемы освещения стоек телескопа, была сделана новая схема с использованием LED ламп, которые позволяют качественнее осветить проходы и лестницы стоек.

Работы включали в себя: Коммутацию распределительных коробок, профилактику и ремонт источников питания освещения, замену патронов и ламп освещения на лампы LED.
